Consorzio Industriale della Provincia di Cagliari

Discarica per rifiuti non pericolosi

Piano di monitoraggio e controllo

Relazione annuale 2021

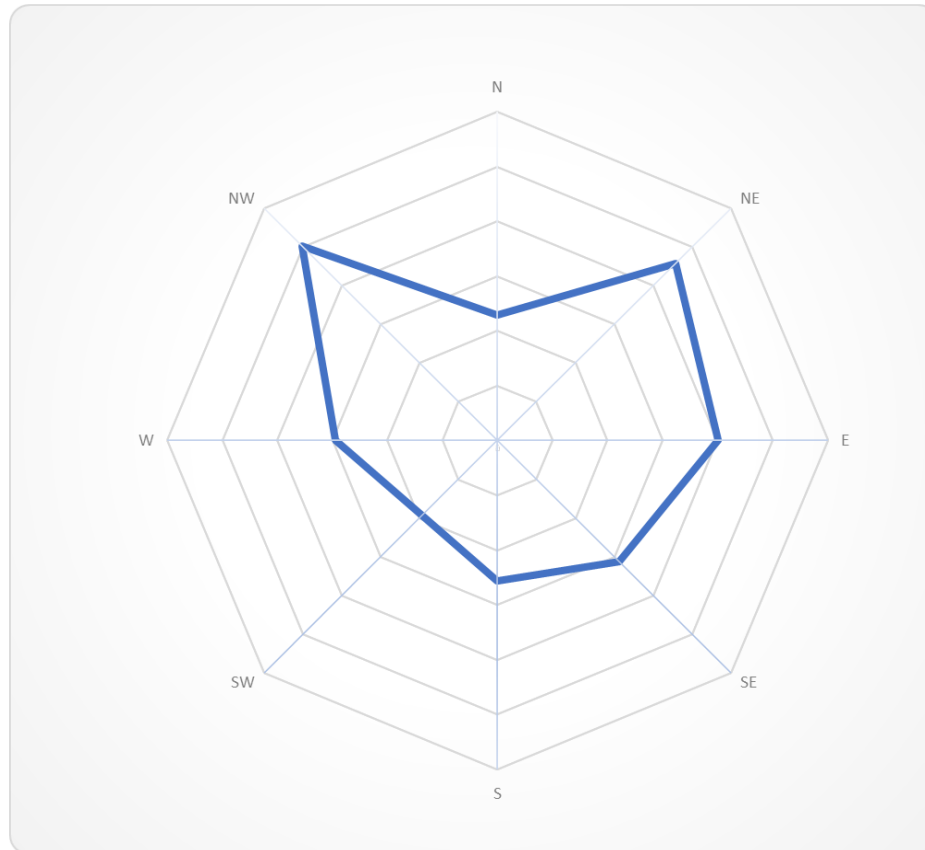
VENTI 2021 DIREZIONE PREVALENTE							
N	NE	E	SE	S	SW	W	NW
458	913	802	624	514	386	589	1004
8,66%	17,26%	15,16%	11,80%	9,72%	7,30%	11,13%	18,98%

Figura 1- Radar con la direzione prevalente dei venti registrata nel 2021

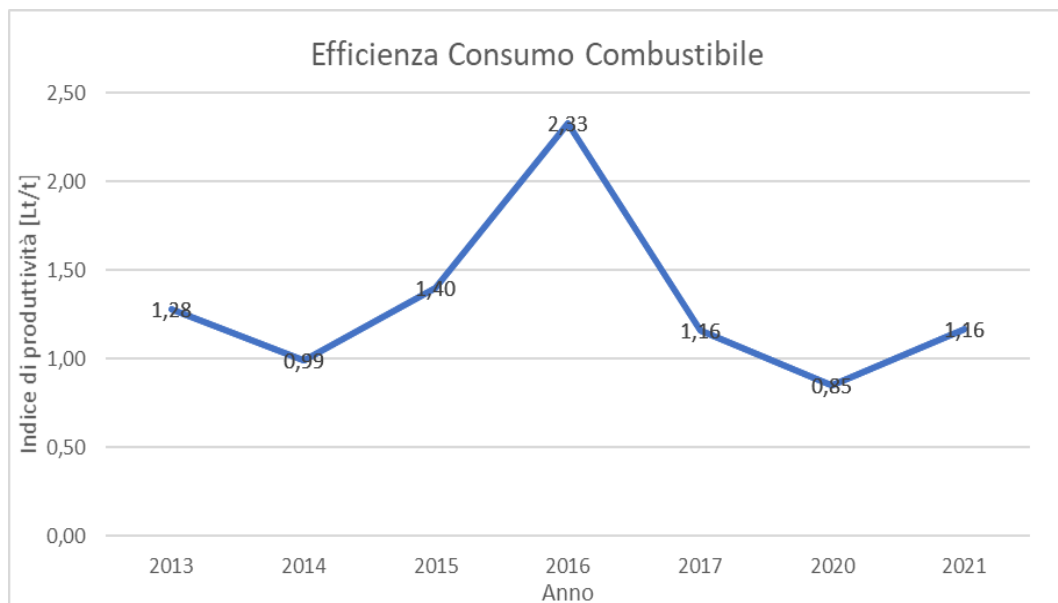
b) Efficienza consumo combustibili

Viene considerato il rapporto tra il consumo dei combustibili e i rifiuti in ingresso quantificati in un anno. Il carburante viene utilizzato dai mezzi per le operazioni di abbancamento e di copertura giornaliera nonché per la posa della copertura provvisoria; dunque nonostante l'incremento dei consumi nel 2021, per i lavori di coltivazione e copertura di cui al punto a), il parametro è ottimizzato dall'elevata quantità di rifiuti conferiti.

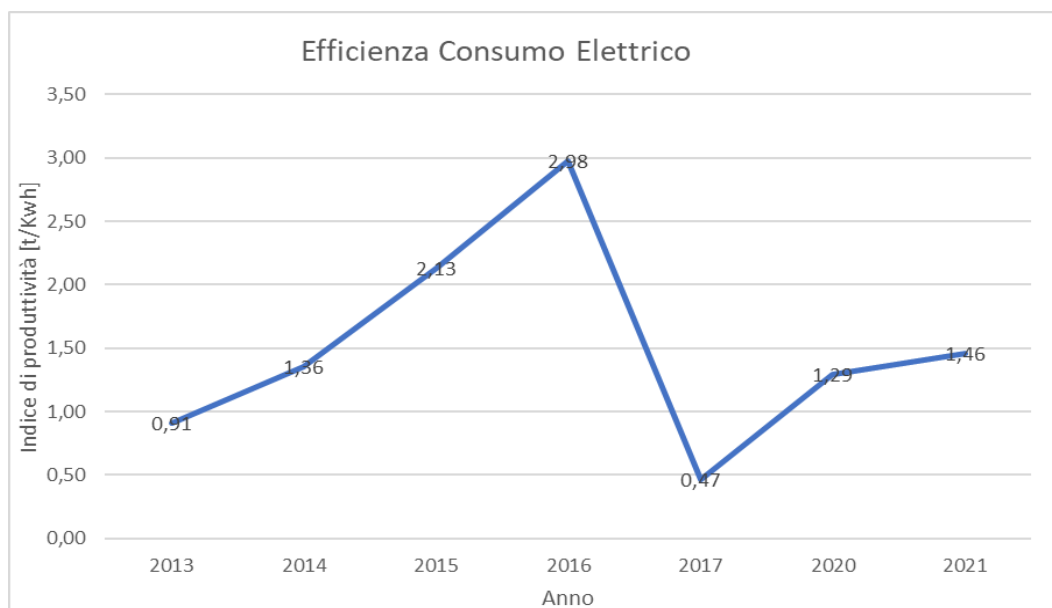
d) Efficienza energetica

L'indice di produttività è stimato come rapporto tra il consumo di energia elettrica e la quantità di rifiuti in ingresso. La maggior parte dell'energia è consumata principalmente dai presidi ambientali e dai sistemi di illuminazione che rimangono attivi indipendentemente dalle attività di smaltimento vero e proprio. Per questo motivo nel 2017, che ha una quantità di rifiuti pari a 24.715,94 tonnellate si registra l'indice più basso, mentre nel 2016, che conta appena 3.707,40 tonnellate, si evidenzia quello più elevato.

Nel 2021 il consumo di corrente elettrica è aumentato modestamente rispetto all'anno passato, complice il maggior consumo dell'impianto di lavaggio delle ruote e una maggiore quantitativo dei rifiuti in ingresso.
